MARIA DREGER

Mniej pożarów dachów i poddaszy

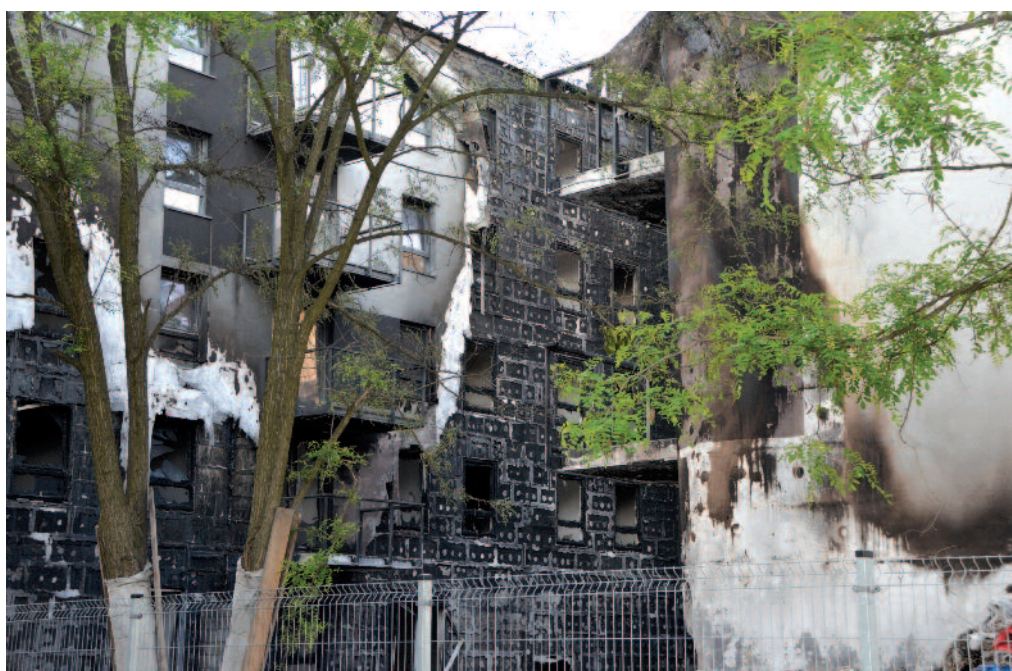
1. Nowy wielorodzinny budynek mieszkalny po pożarze

Pożar wielorodzinnego budynku mieszkalnego (fot. 1) był na bieżąco raportowany i określany jako pożar dachu. Według nieoficjalnych informacji straży pożarnej – a potwierdzają to liczne zdjęcia i filmy – miał swoje źródło przy terenie, czyli kilka kondy-

gnacji poniżej dachu i po palnym ociepleniu elewacji ogień przeniósł się na dach. W dodatku stało się to tak szybko, że w chwili przybycia straży pożarnej płonął już cały dach, stwarzając wielorakie zagrożenia, również dla sąsiednich obiektów. Niezbędna była ewakuacja sąsiednich budynków mieszkalnych

i przedszkola, a sam budynek, jeszcze przed oddaniem do użytkowania, wymagał poważnego remontu.

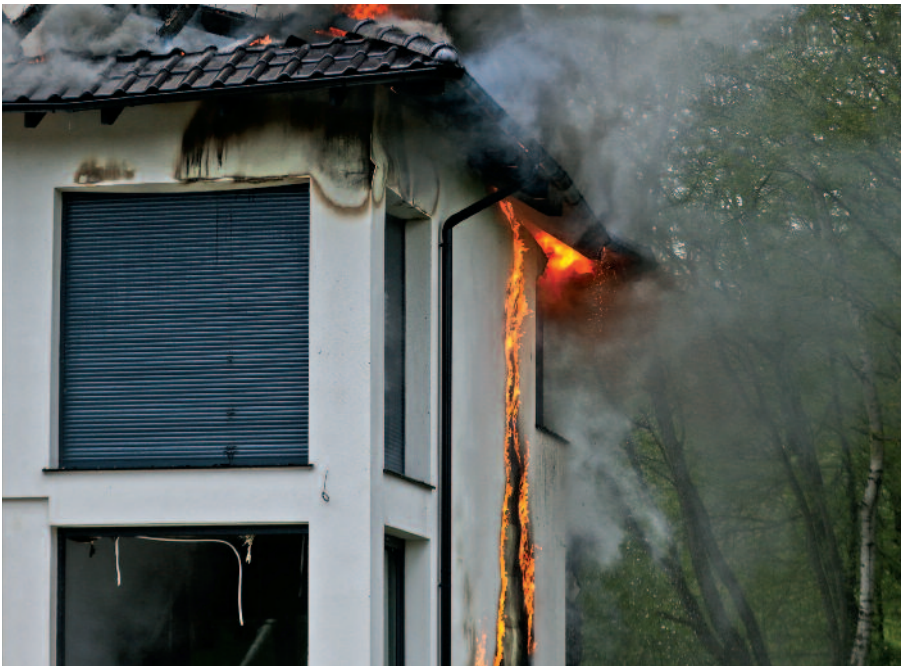
2. Pożar dachu w nowym domu jednorodzinym

Pożar nowego domu jednorodzinnego (fot. 2) najpierw objął ocieplenie ściany zewnętrznej, po czym błyskawicznie przeniósł się na poddasze. Mieszkańcy zdążyli opuścić

dom, ale mimo szybkiego przybycia strażaków cały dach, a pewnie i wnętrze wymagały solidnego remontu.

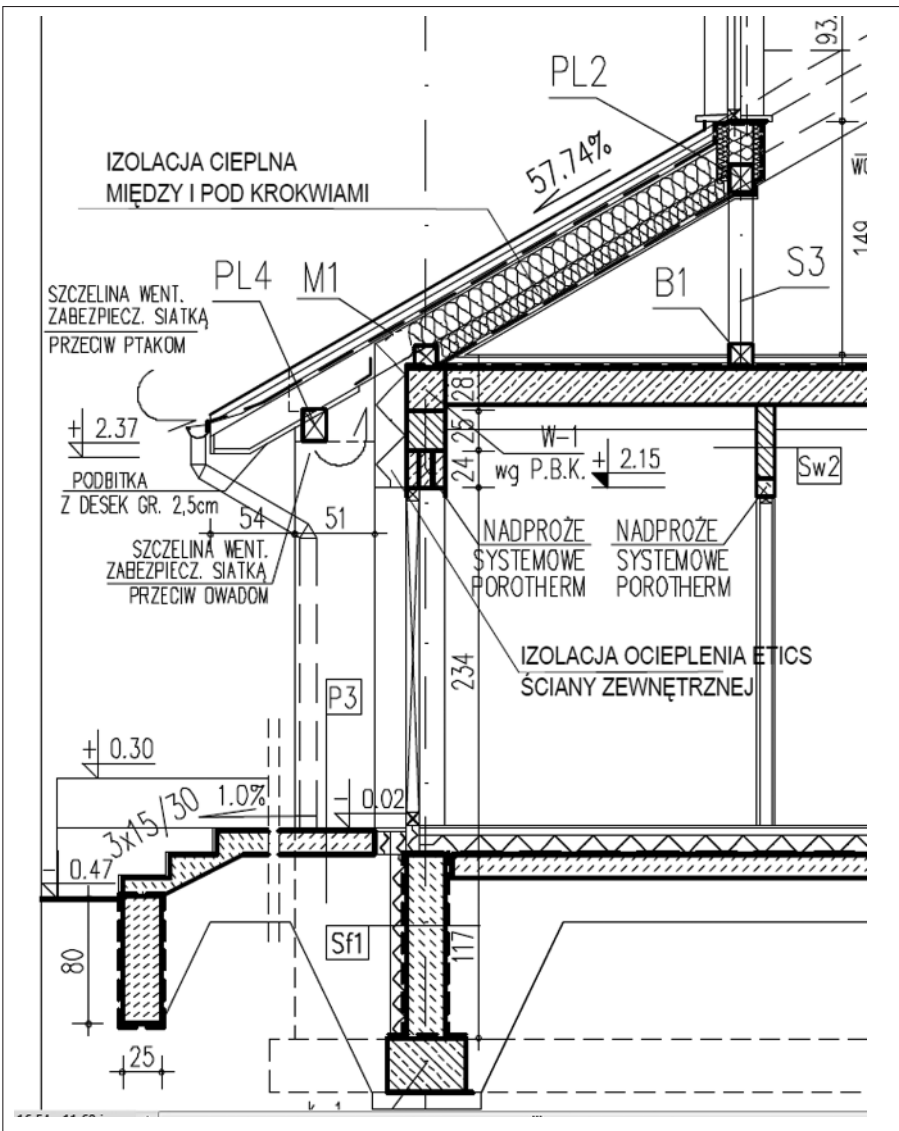
3. Przekrój przez typowe połączenie ocieplonej ściany zewnętrznej ze skośnym dachem poddasza użytkowego

Brak wymagania niepalności w strefie styku z drewnianą konstrukcją skutkuje możliwością wykonania tego detalu z palnych materiałów w obu elementach bezpośredniego stykających się ze sobą. W przypadku zapalenia się jednego z elementów ogień szybko przeniesie się na drugi. Brak świadomości zagrożenia i potrzeby zastosowania takiej bariery zabezpieczającej powoduje, że typowe rozwiązanie połączenia ściany z dachem wygląda tak, jak przedstawiono na rys. 3.

Drewniane elementy konstrukcji poddasza w praktyce zazwyczaj ociepla się warstwą styropianu, stanowiącą przedłużenie ocieplenia ściany zewnętrznej. Tym samym ogień po ociepleniu ściany może bez żadnych przeszkód przenieść się na konstrukcję dachu, w miejscu najbardziej wrażliwym, bo pozbawionym jakiegokolwiek ochrony. I choć od zewnątrz i od wewnątrz przekrycie może mieć potwierdzoną klasyfikację NRO, zapewnioną odpowiednio przez dachówkę i płytę gipsowo-kartonową, to jeśli ponadto poddasze zaizolowane jest palną izolacją, np. pianką PU, pożar może przybrać znaczne rozmiary.
